# TOTO

### <施工起因トラブル情報>

### <施工のポイント情報>

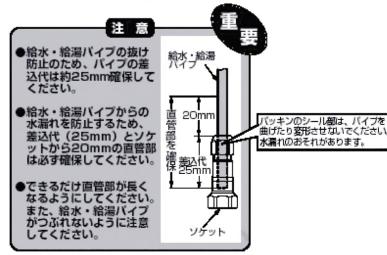
給水(湯)パイプとソケット(逆止弁)の接続部から 漏水する。

給水管とソケット接続時、

- ①給水・給湯パイプをソケット付近 で曲げたため。
- ②ソケットに対してななめに挿入 し、偏った状態で接続したため。
- ③シール面に偏りが生じ、シールカ が低下したため。

漏水に至った。

〈ポイント〉 ソケットに給水・給湯パイプをまっすぐ差込む。

差込部は、差込代と ソケット上部より 20mm程度直管部 を確保する。

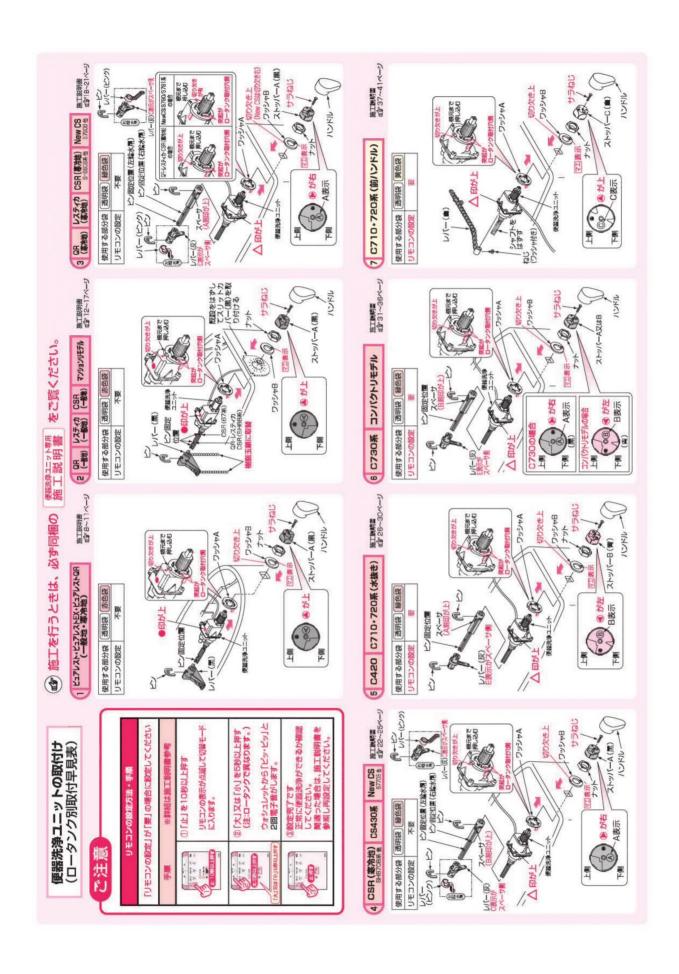
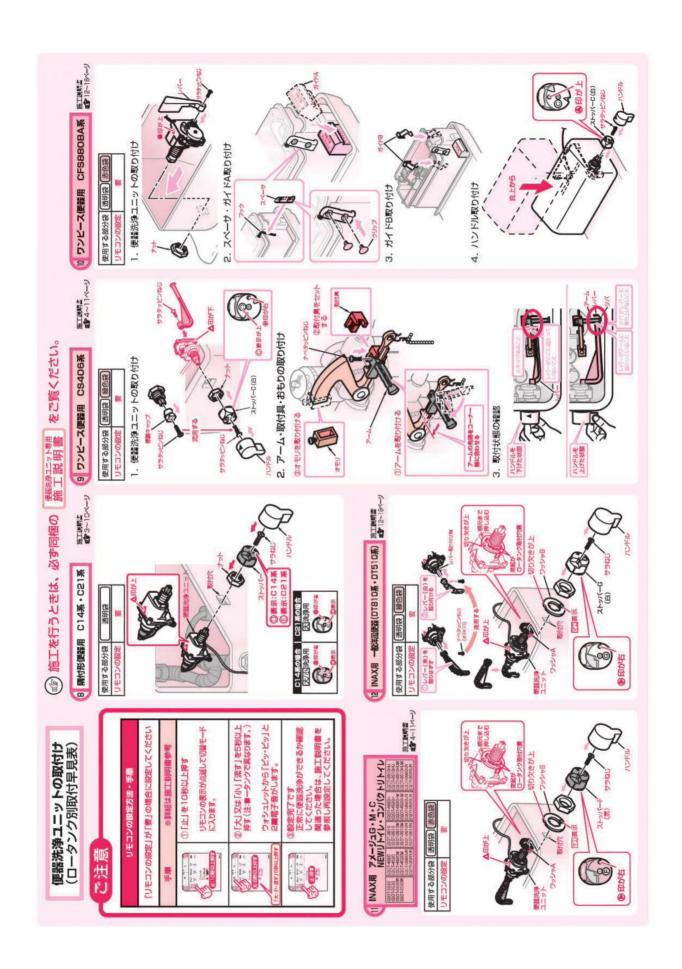
- 1、便器洗浄ユニットはロータンクの種類によって、
  - ・使用する部品
  - ・取付け方が変わります。
- 2、便器によってはリモコンでの便器洗浄モードの設定が必要です。
- 3、玉鎖は「緩みすぎ、張りすぎ」のないように調節します。
- 4、便器洗浄プラグは「奥まで確実に」差し込みます。

施工を行なう際は、必ずウォシュレットに同梱の「便器洗浄ユニット施工説明書」をご覧ください。

### [早見表]を活用してください

別紙のロータンク別「便器洗浄ユニットの取付け」早見表を ご活用ください。(便器・ロータンク別に一覧にまとめております)
